Zwembad 'De Spetter'  
Zoekweg 4  
4691 HT Tholen

### FOTO IMPRESSIE SCHADE AAN KERAMISCHE TEGELS BASSINS

Ten behoeve van de beoordeling of het partiel aanbrengen van folie om de scherpe glazuurgebreken af te dekken in technische zin mogelijk is

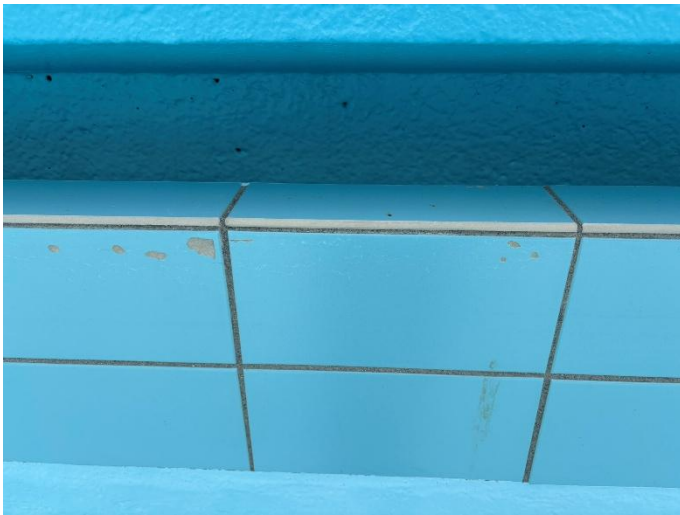
Afbeelding 01 – overloopgoot met glazuurgebreken in diverse stadia

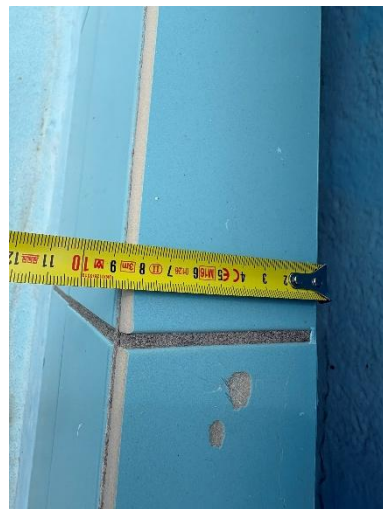
Afbeelding 02 – afmeting zaagtegel

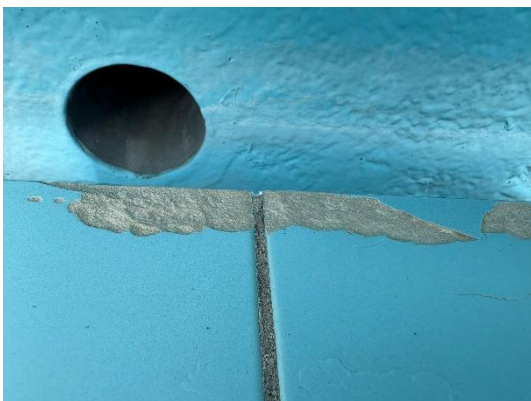
Afbeelding 03 – bovenzijde overloopgoot met glazuurgebreken in diverse stadia

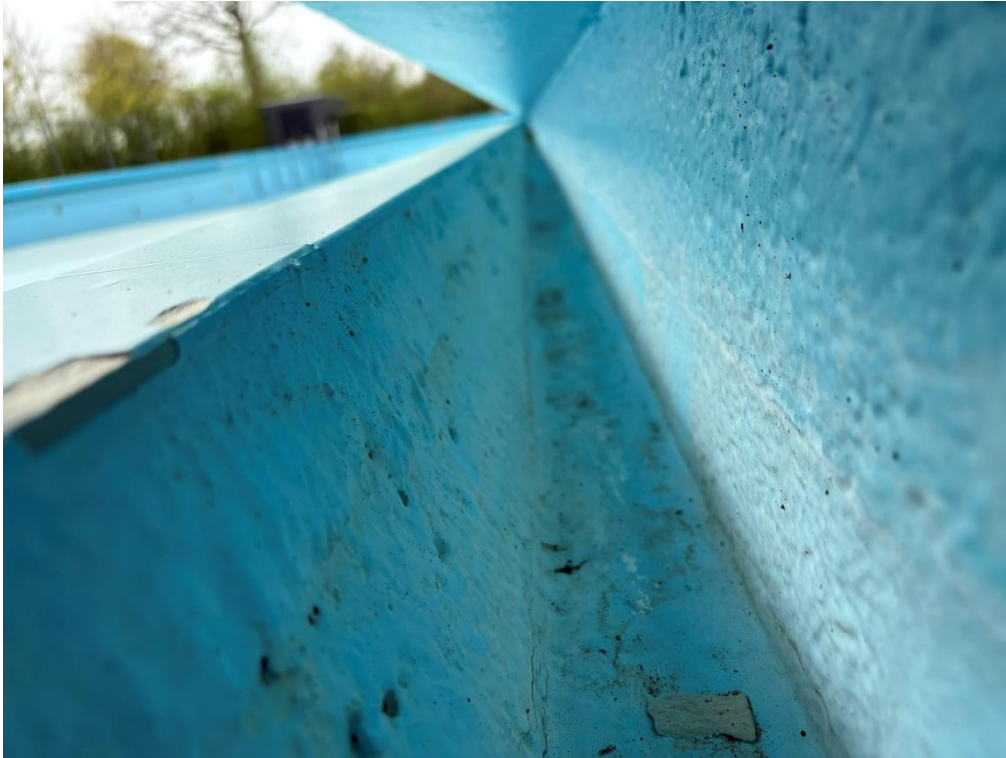
Afbeelding 05 – binnenzijde overloopgoot, het oppervlak is ruw (deels beton, deels een cementgebonden mortel, voorzien van zwembadcoating).

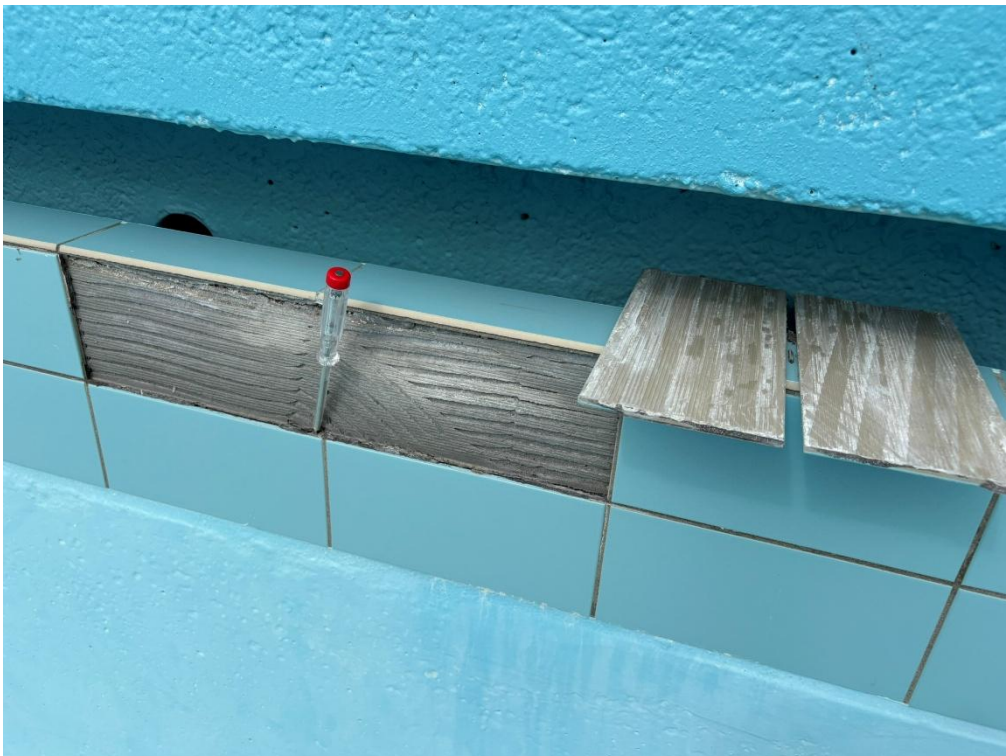
Afbeelding 06 – loszittend tegelwerk, geen hechting tussen tegel en lijmoppervlak. Loszittend tegelwerk komt met name (maar niet uitsluitend) voor ter plaatse van de overloopgoten.

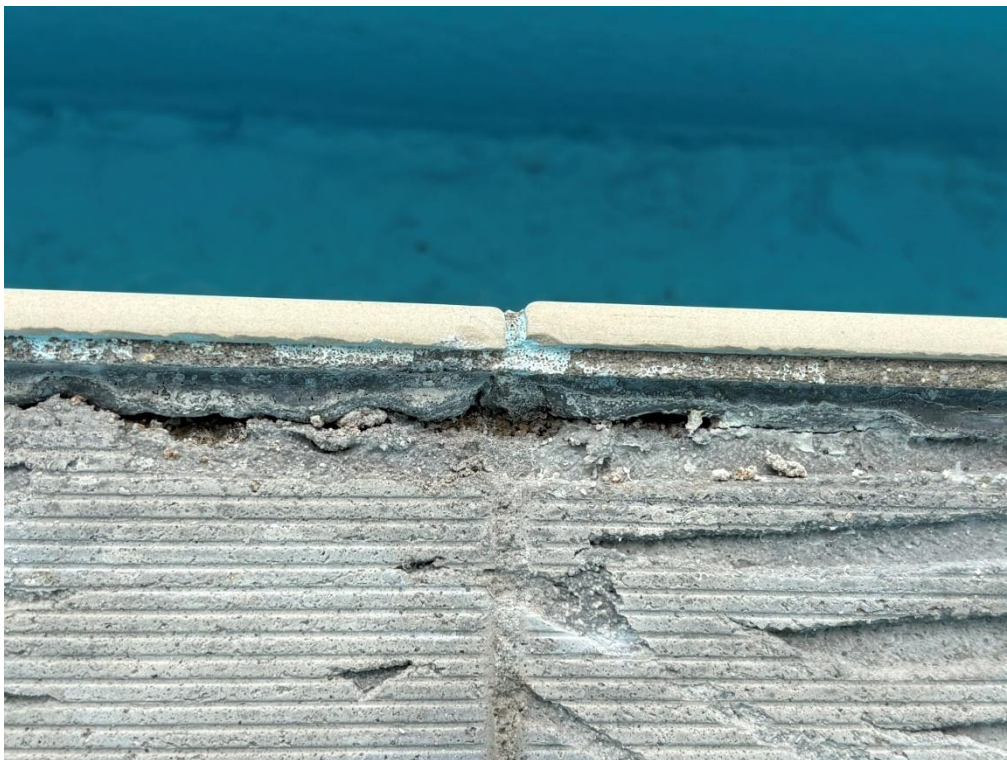
Afbeelding 07 – detail aansluiting verticaal aan horizontaal vlak overloopgoot, mogelijkheid tot vocht/chloor indringing, tevens is te zien dat de zijvlakken van de keramische tegels niet geglaazuurd zijn (het zijn gezaagde, enigszins gebrokkelde tegels)

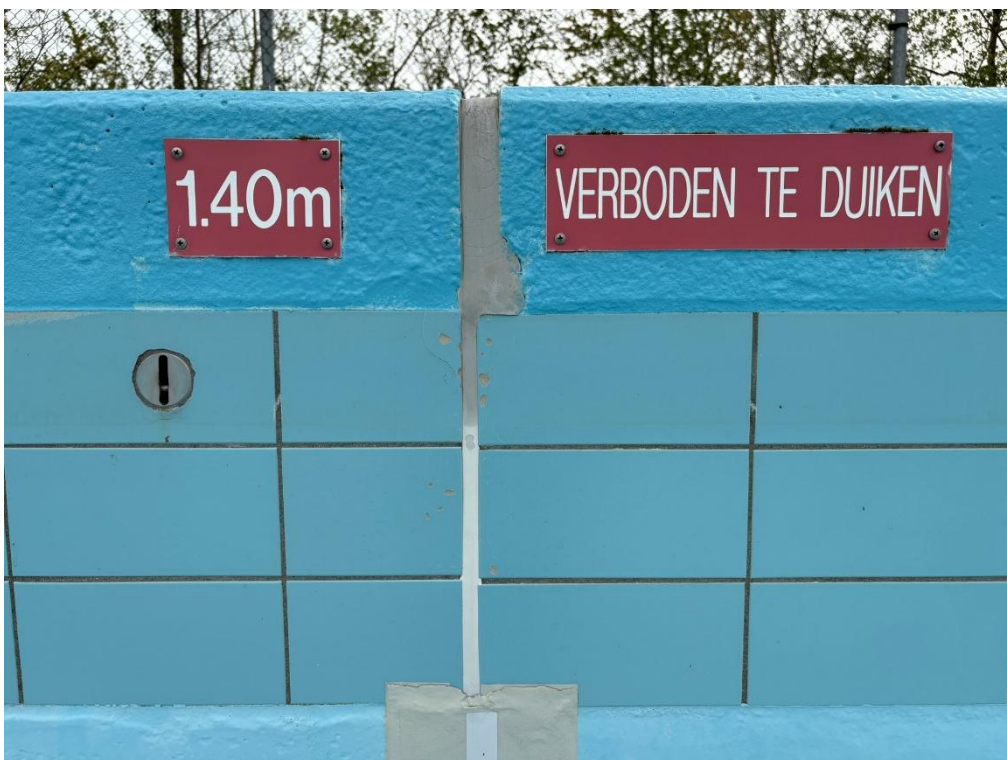
Afbeelding 08 – dilatatievoeg bassin, glazuurgebreken komen in dit wanddeel met name direct naast de dilatatievoeg voor, mogelijk als gevolg van vocht/chloorindringing via openstaande voegen en ongeglazuurde zaagkanten van de keramische tegels.

Bij herstel met partiële bekleding met folie dient de bevestigingsmogelijkheid voor lijnen behouden te blijven.

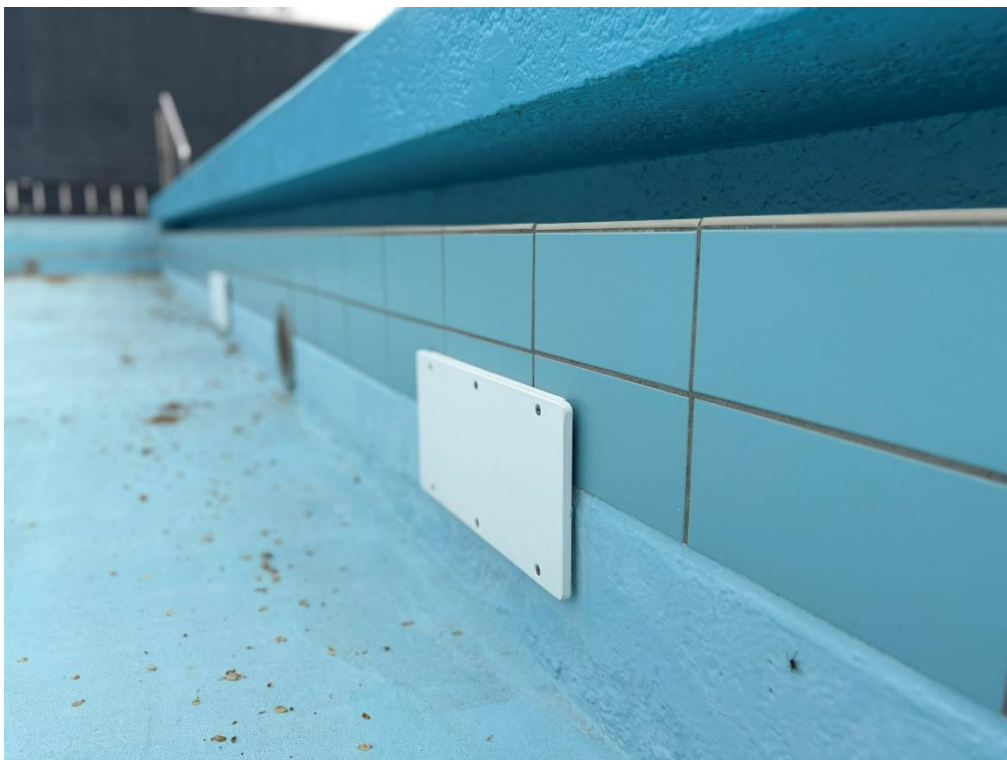
Afbeelding 09 – overloopgoot ondiepe deel, bij partiële foliebekleding dienen de meetwateropnamepunten functioneel te blijven.

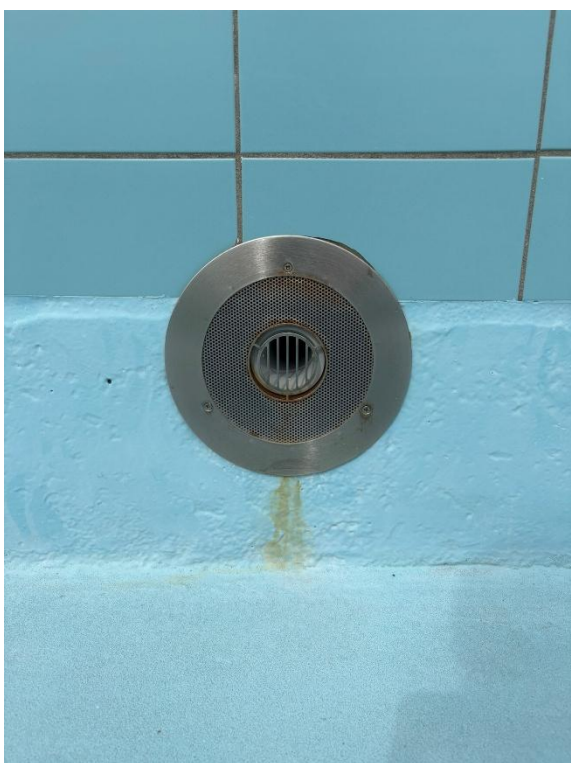
Afbeelding 10 – bij partiële foliebekleding dienen de zwemwater invoerpunten functioneel te blijven.

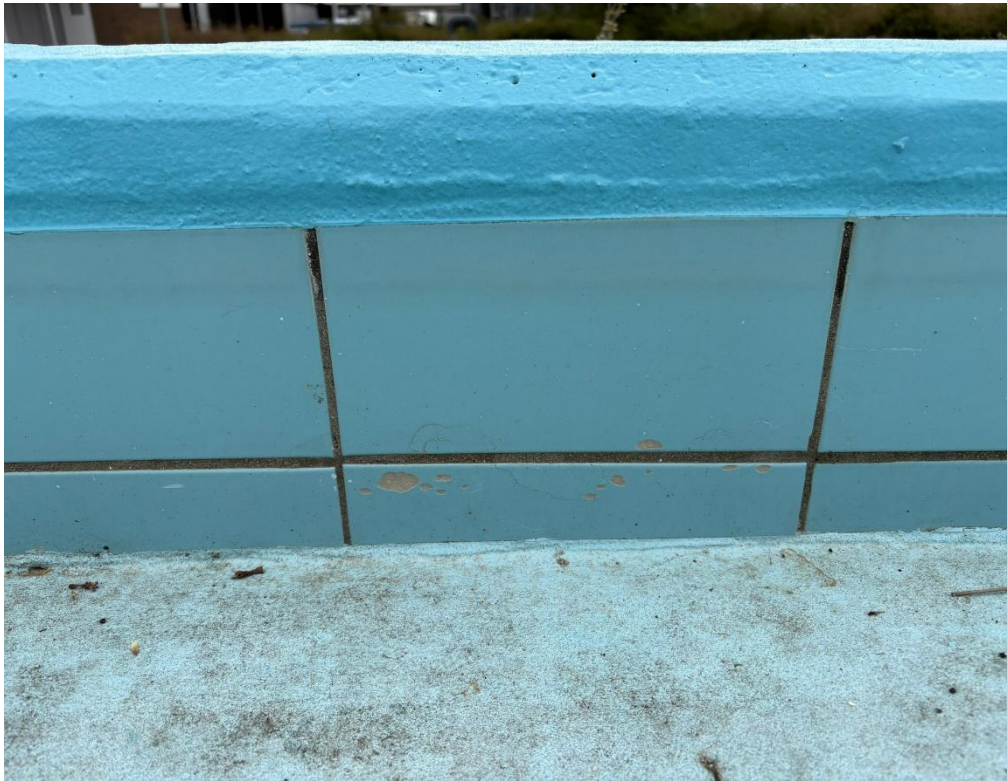
Afbeelding 11 – glazuurschade peuterbad

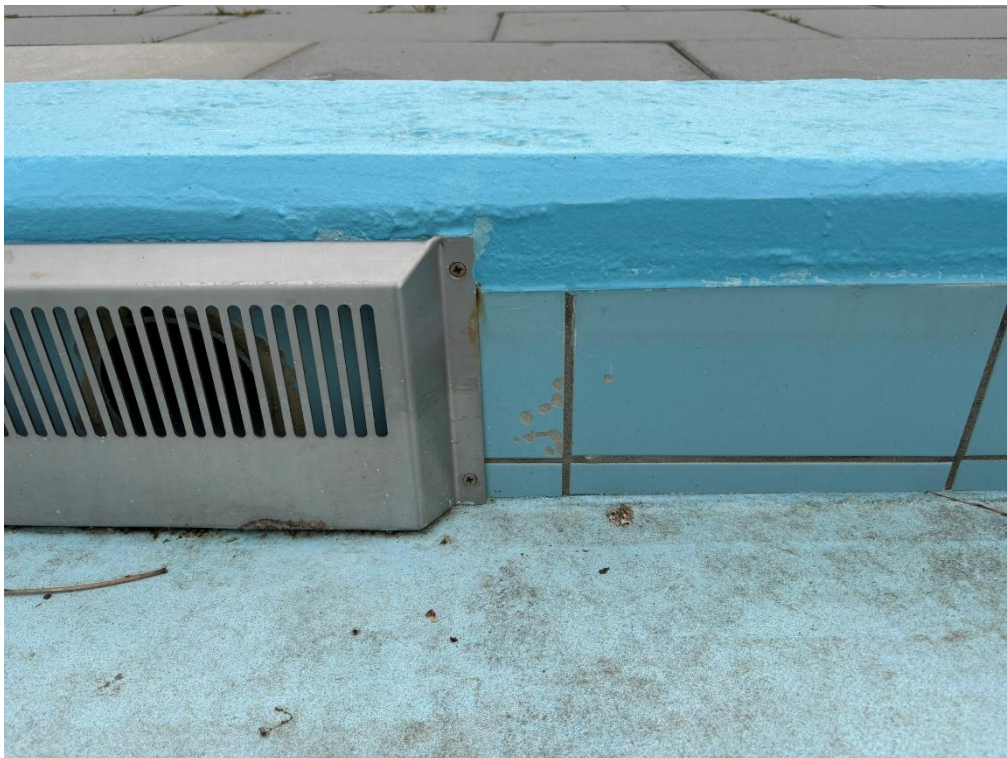
Afbeelding 12 – glazuurschade peuterbad bij retourrooster
