# Integraal Advies – Gemeente Tholen

Eindhoven, 21 augustus 2024

## 4. Adviezen per locatie (40 locaties)

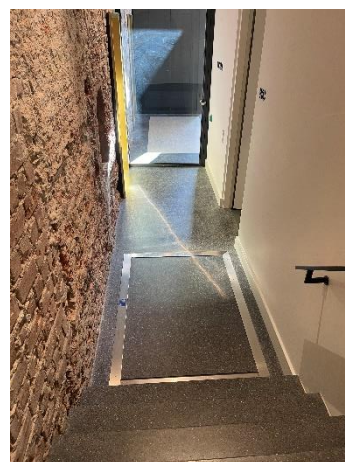
- Plateaulift: Realiseer een plateaulift buiten bij de entree (Rechts een voorbeeld m.b.t. mogelijkheden van een plateaulift).
- Platformlift: Onderzoek de mogelijkheid om op een logische plek een platformlift te plaatsen, zodat het folderpunt en de raad- en trouwzaal bereikbaar zijn.
- Alternatieve entree: Zorg hier voor een hellingbaan.
- Rolstoelvriendelijk toilet: Realiseer een rolstoelvriendelijk toilet. Deze kan uiteraard door meerdere doelgroepen gebruikt worden.

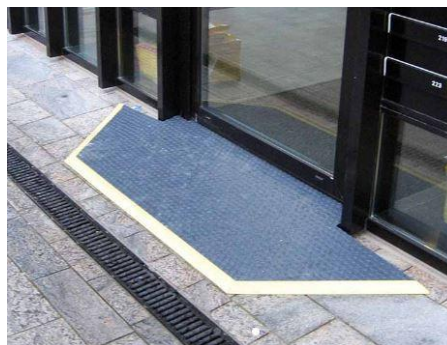
Verhoog de vloer of bestrating.  
Of indien dat niet mogelijk is, zorg  
voor een drempelhulp, zodat er geen  
hoogteverschil meer is (of maximaal  
2cm).

Realiseer een stabiele, nagelvaste  
hellingbaan met anti-slip, die 300kg  
kan dragen en een maximale  
stijgingspercentage afhankelijk van de  
hoogte (Zie rapport). De hellingbaan  
moet over de gehele lengte een vrije  
breedte hebben van minimaal 90cm. Indien het hoogteverschil zich bij een deur  
bevindt, dan is de vrije doorgangsbreedte van de hellingbaan of drempelhulp  
tenminste gelijk aan de vrije doorgangsbreedte van de deur. Zorg dat de verhoging  
contrasterend is ten opzichte van de ondergrond.

Ongehinderd geeft aan dat dit punt makkelijk te realiseren is. Dit door het  
aanbrengen van drempelhulpen, dan wel het ophogen van de bestrating. De  
bestrating kan opgehoogd worden tijdens grotere onderhoudswerkzaamheden. Het  
verminderen van de drempels verbetert de toegankelijkheid voor mensen met een  
beperking, maar ook voor de andere gebruikers van het pand.

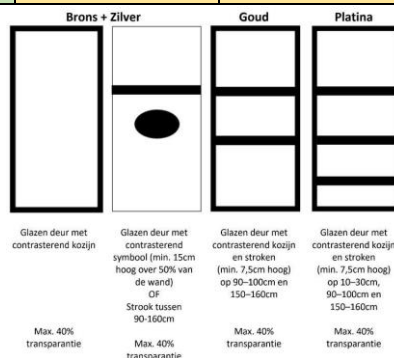
Ongehinderd geeft aan dat dit punt makkelijk te realiseren is. Breng één baan contrasterende markering aan, tussen de 150 en 160 cm hoogte, op de glazen buitendeuren en – buitenwanden en op de glazen tussendeuren en – tussenwanden die reeds **voorzien zijn van een breed kozijn**. Ga voor de deuren **zonder breed kozijn** direct voor het gouden niveau met een strook tussen 90-100cm en tussen 150-160cm.

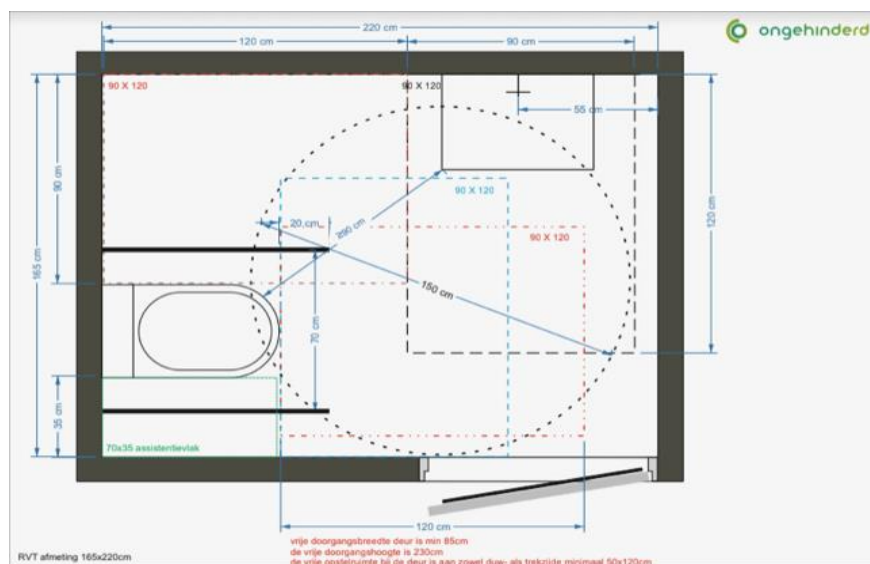
Rolstoel-  
vriendelijk toilet

Onderstaande tekeningen laten zien, hoe het rolstoelvriendelijke toilet en de aangepaste sanitaire ruimte ingericht kan worden.
