# Asbestinventarisatie rapport

Zwembad De Spetter  
Zoekweg 4  
Tholen

**Projectnummer:** 16.01902/1/1  
**Datum uitvoering:** 23-09-2016

**Soort inventarisatie:** Type A, direct waarneembaar asbest (Volledig onderzoek)

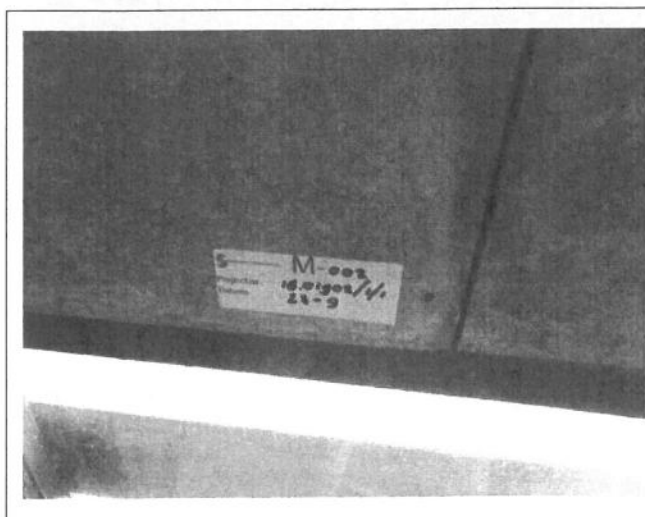
| Monsternummer | M-002 | Bron: | Wandplaten |

| Monsternummer | M-002 | Bron: | Wandplaten |
|---|---|---|---|
| Locatie | Filterruimte en cv-ruimte, boven ramen | | |
| Hoeveelheid +/- | Circa 17 m <sup>2</sup> | | |
| Bevestigingsmethode | Geschroefd | | |
| Oppervlaktestructuur | Niet-vezelig | | |
| Conditie | Niet beschadigd | | |
| Analyseresultaat | Chrysotiel 10-15% en Amosiet 0,1-2% en Crocidoliet 2-5% | | |
| Hechtgebonden | Ja | | |
| Risicoklasse conform SMA-rt | 2 | | |

| Monsternummer | M-002 | Bron: | Wandplaten |
|---|---|---|---|
| Saneringsmethode | Containment | | |

| Monster | Bron | Advies | Onderbouwing/uitleg |
|---|---|---|---|
| M-002 | Wandplaten | A | De asbestcement wandplaten hebben een hechtgebonden structuur en zijn bovendien voorzien van een transparante coating. De kans op vezelemissie is verwaarloosbaar zolang er geen (mechanisch) bewerkingen plaatsvinden. |

**A:** Sanering niet direct noodzakelijk, echter wel voorafgaande aan sloop- of renovatiewerkzaamheden. Het opstellen van een beheersplan is aanbevolen.

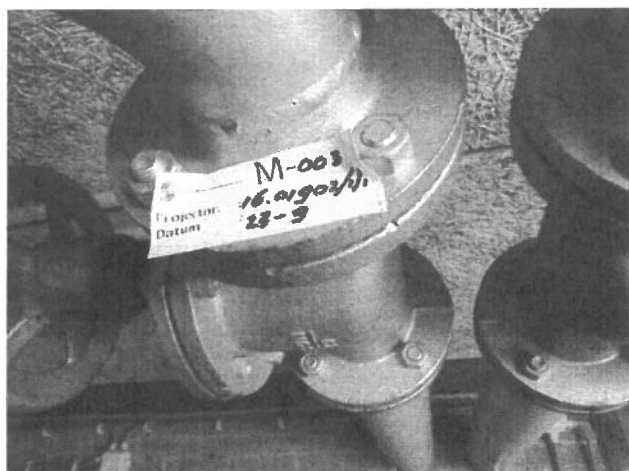
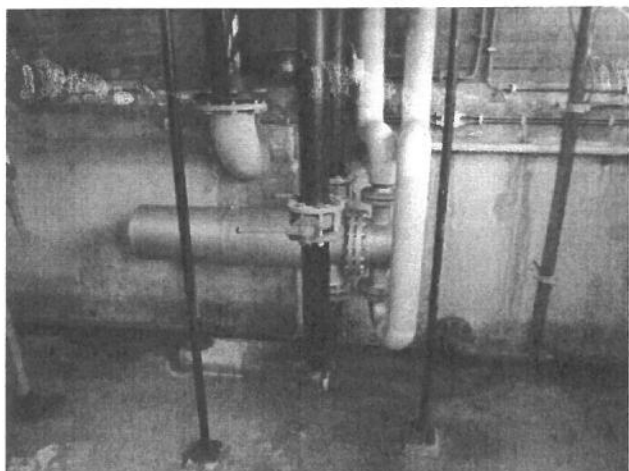
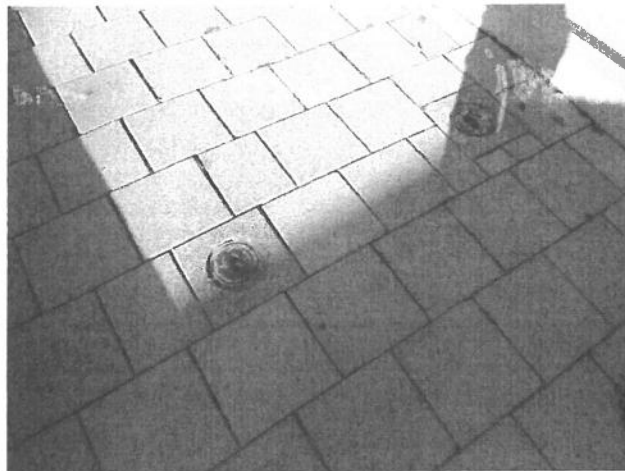
| Monsternummer | M-003 | Bron: | Pakkingmateriaal |

| Locatie | Cv-ruimte, filterruimte en gasmeterkast, tussen flenzen | | |
| Hoeveelheid +/- | Circa 25 stuks | | |
| Bevestigingsmethode | Geklemd | | |
| Oppervlaktestructuur | Vezelig | | |
| Conditie | Niet beschadigd | | |
| Analyseresultaat | Chrysotiel 30-60% | | |
| Hechtgebonden | Nee | | |
| Risicoklasse conform SMA-rt | 1 | | |

| Nummer | Locatie | Totale hoeveelheid +/- | Bevestiging | Bereikbaarheid | Conditie | Risico klasse | Saneringsmethode |
|---|---|---|---|---|---|---|---|
| M-003-01 | Rondom zwembaden, onder de grond, in leidingstelsel | Circa 15 stuks | Geklemd | Slecht | Niet beschadigd | 1 | In zijn geheel verwijderen |

| Saneringsmethode | In zijn geheel verwijderen | | |

| Monster | Bron | Advies | Onderbouwing/uitleg |
|---|---|---|---|
| M-003;<br>M-003-01 | Pakkingmateriaal; Pakkingmateriaal | A | Het pakkingmateriaal van een gebruikte pakking moet als niet hechtgebonden worden gezien, ook al door het hoge asbestpercentage. Risicoklasse 1 geldt enkel indien de betreffende pakking in zijn geheel, inclusief flens verwijderd wordt, zonder beroering van het asbesthoudende materiaal. |

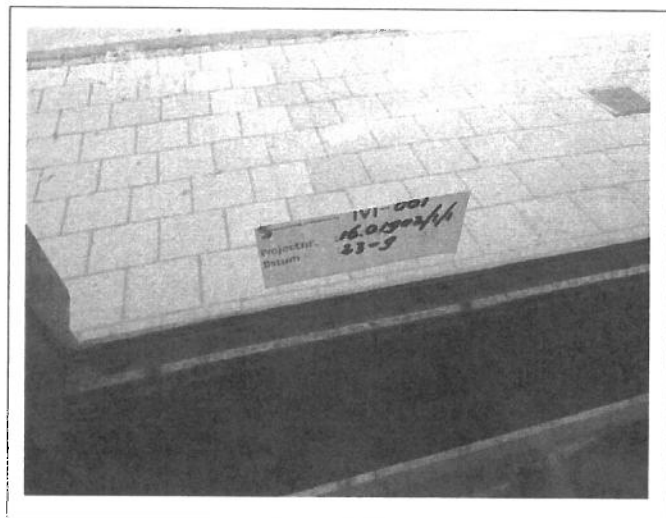
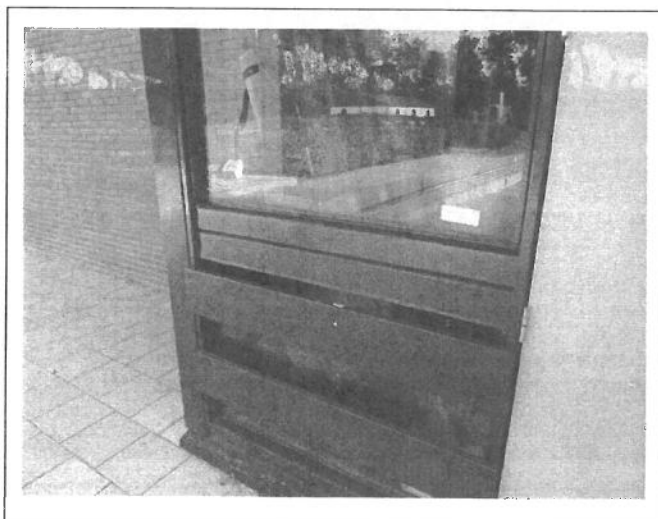
| Monsternummer | M-001 | Bron: | Beglazingskit |

| Monsternummer | M-001 | Bron: | Beglazingskit |
|---|---|---|---|
| Locatie | Cv-ruimte, ramen | | |
| Conditie | Niet beschadigd | | |
| Analyseresultaat | Geen asbest | | |
